# **Z á v ě ř e č n á   z p r á v a**

## **Město Dobříš, Rekonstrukce ulice Tylova**

### **Průzkum konstrukce vozovky a podloží vozovky**

**číslo úkolu 23 279**

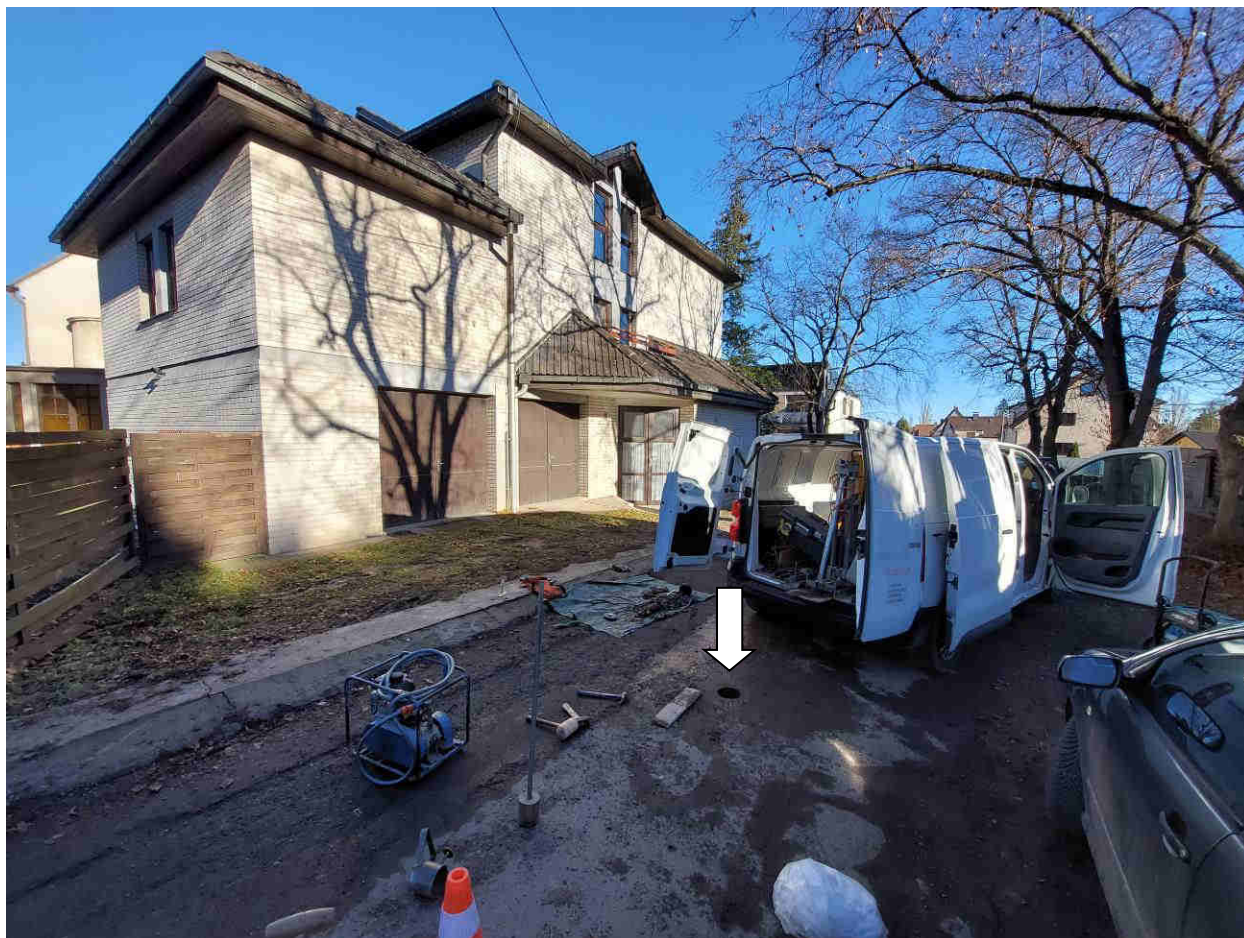
Sonda S1 – situování sondy před č.p. 1556

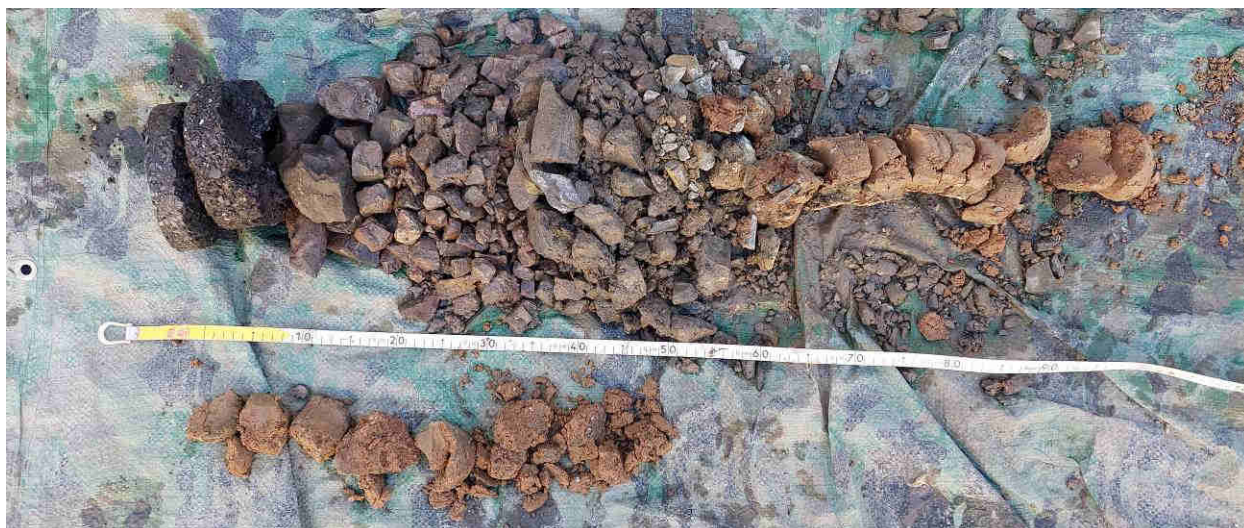
Sonda S1 – odebraný jádrový vývrt HAV a vrtné jádro

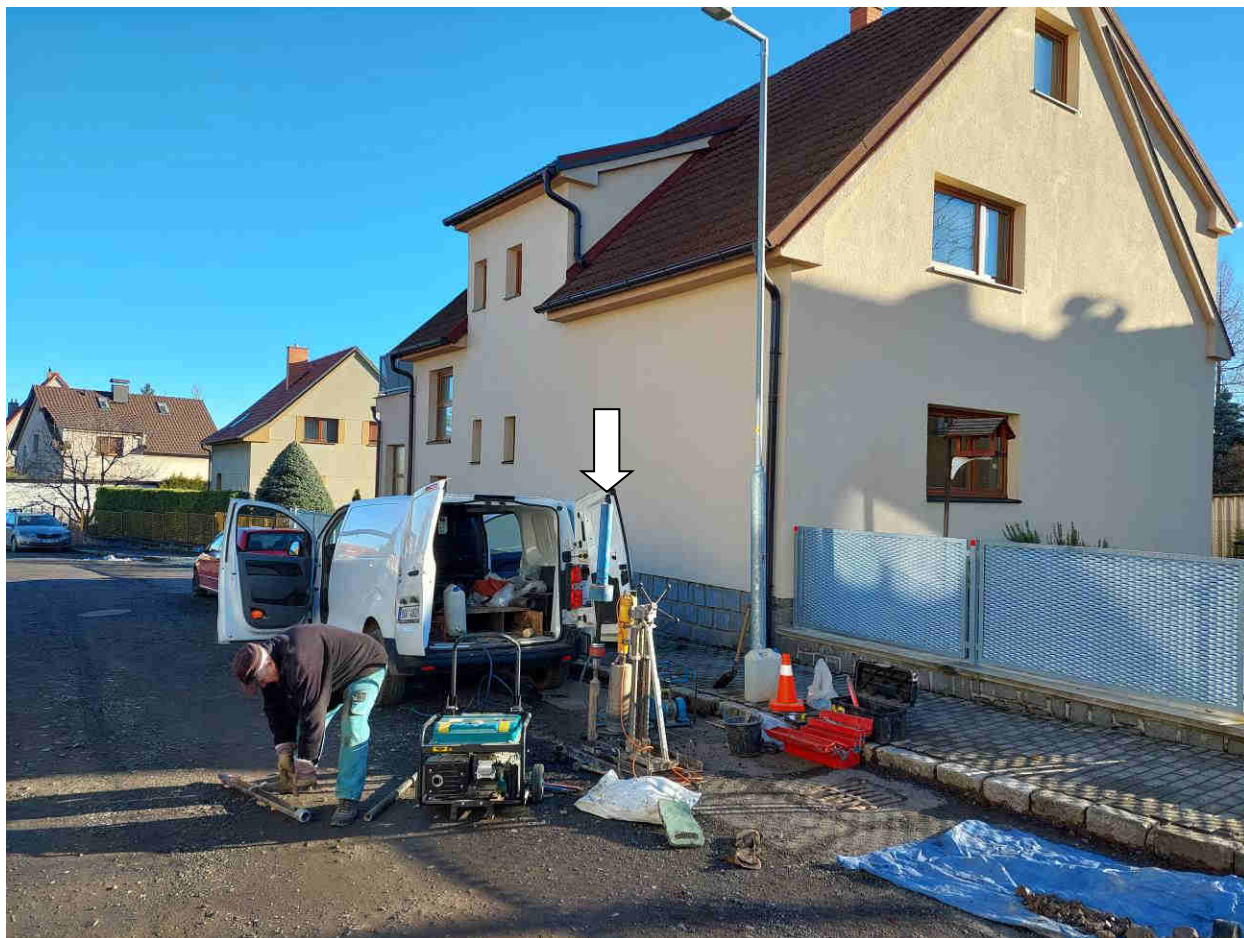
Sonda S2 – situování sondy před č.p. 263

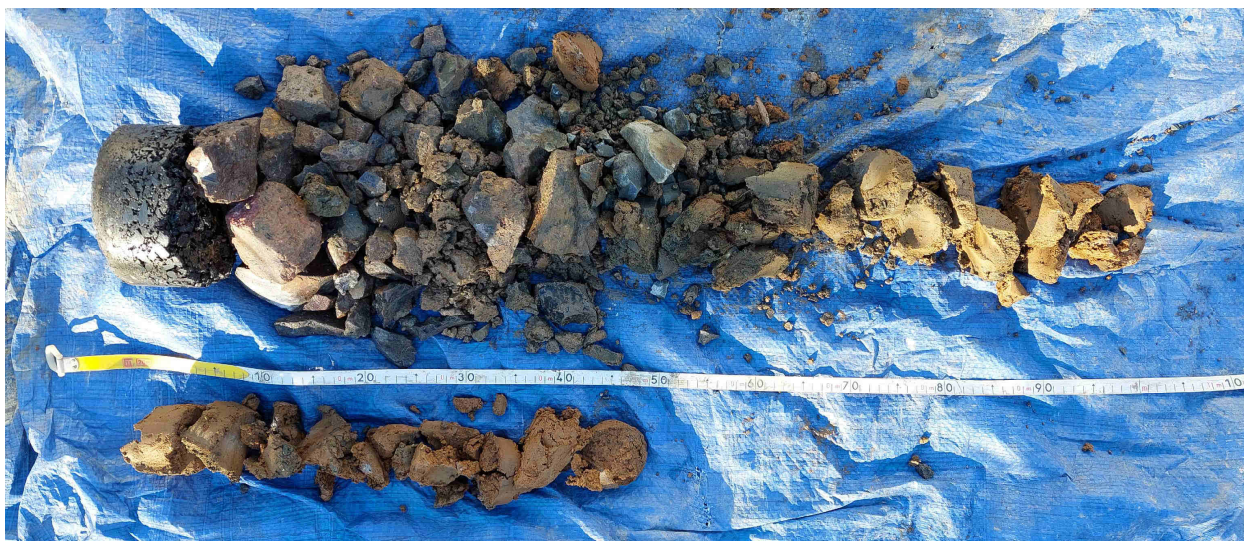
Sonda S2 – odebraný jádrový vývrt HAV a vrtné jádro

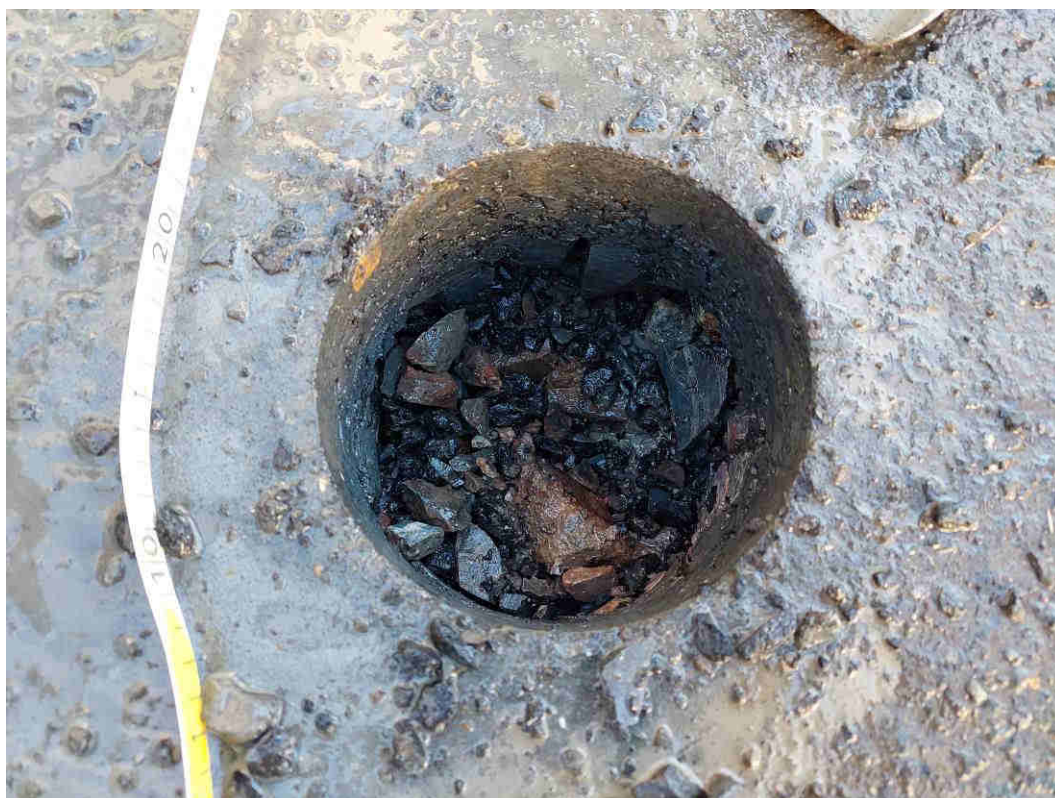
lámat pomocí majzlíku a kladiva. Výplň mezi zrn byla jílovitá, vytlačená z podloží vozovky. Velikost jednotlivých zrn se nepodařilo ověřit, neboť z důvodu prostupnosti do podloží byla při technických pracích rozdrčena.

Sonda S2 – povrch vrstvy kamenného podkladu  
po odebrání jádrového vývrtu a zbytku vsypného makadamu

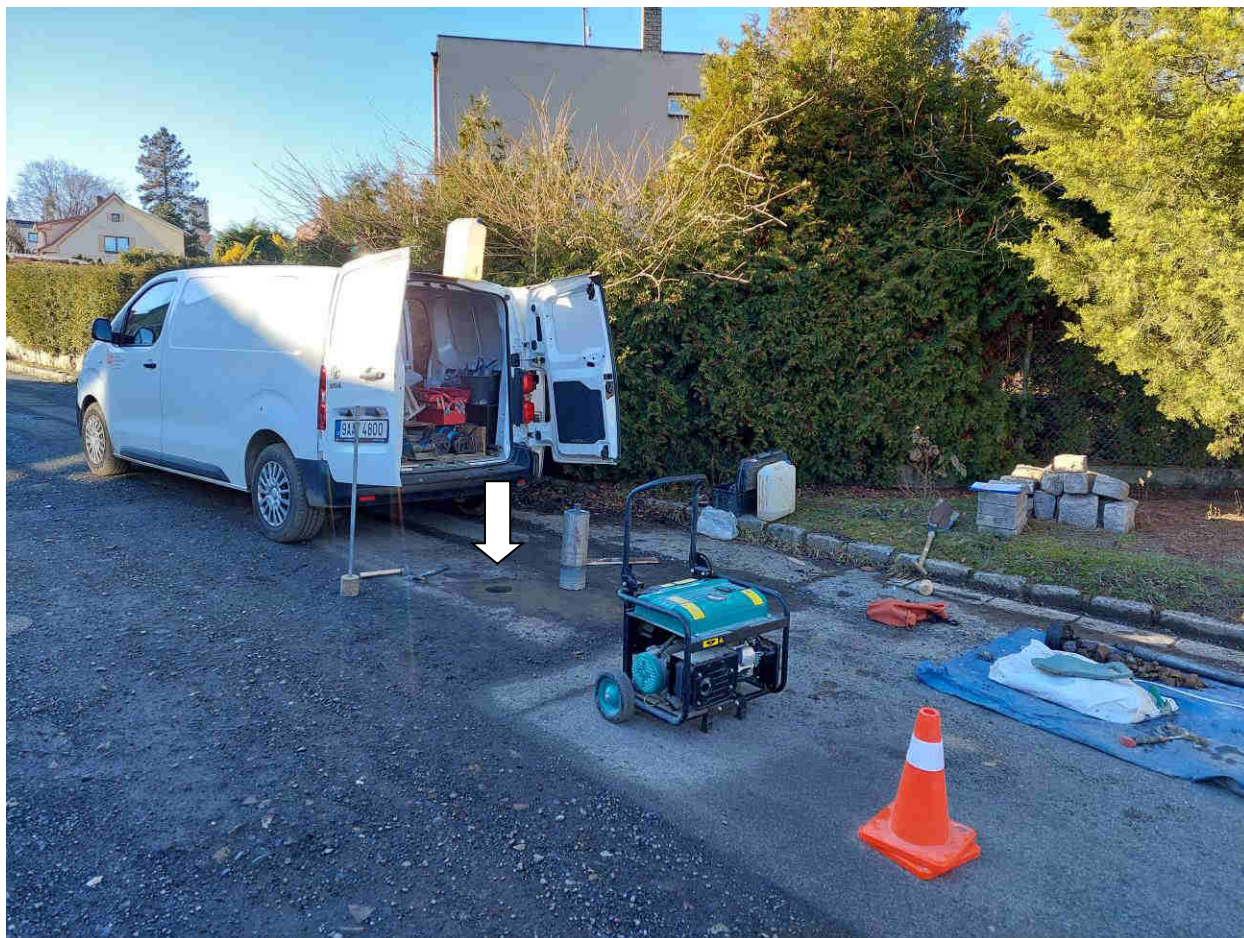
Sonda S3 – situování sondy před parčíkem proti č.p. 1089

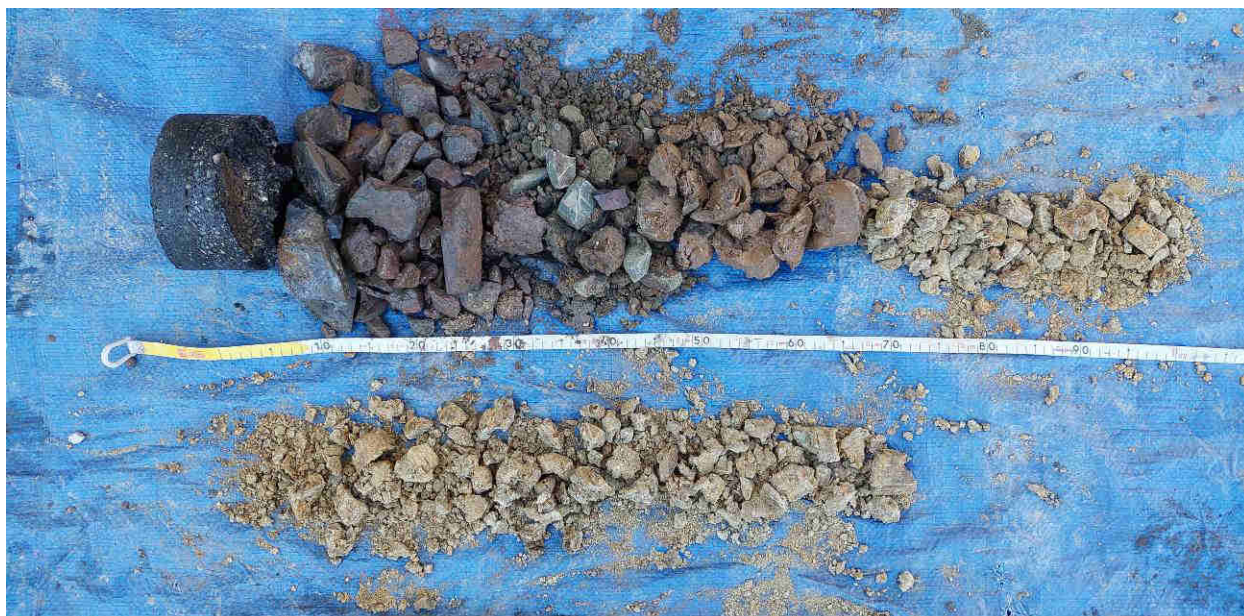
Sonda S3 – odebraný jádrový vývrt HAV a vrtné jádro

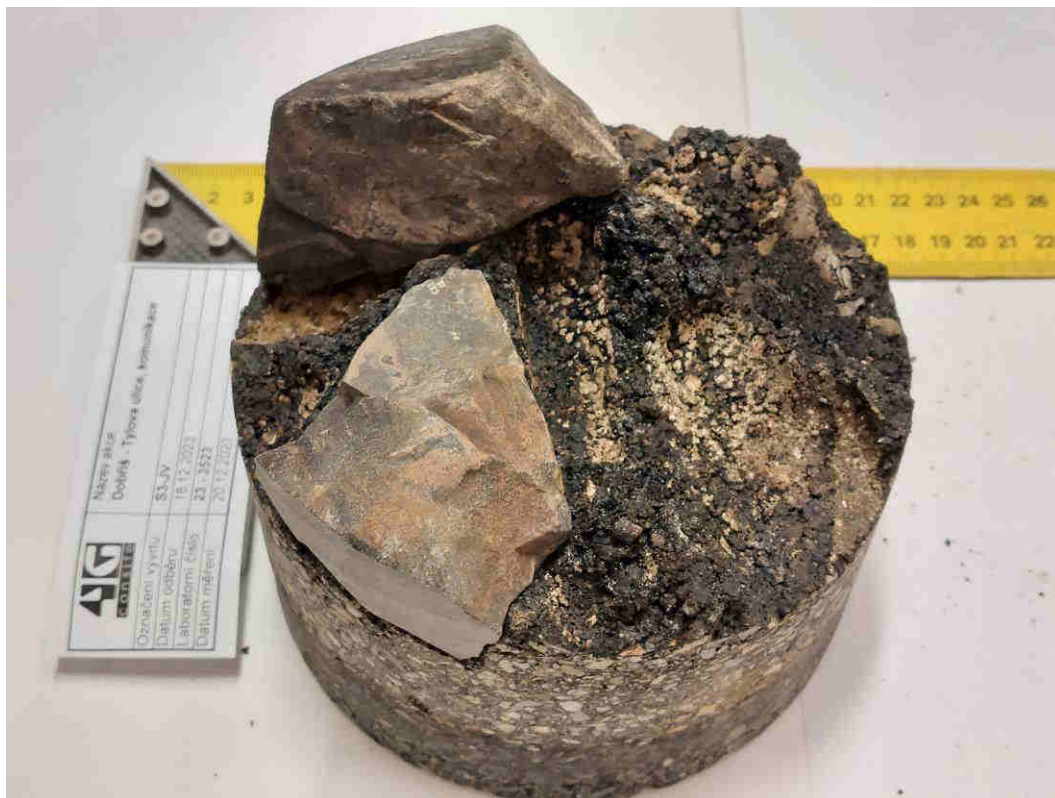
Sonda S3 – odebraný jádrový vývrt HAV s ukázkou zatlačení  
hrubých zrn drceného kameniva ze vsypného makadamu

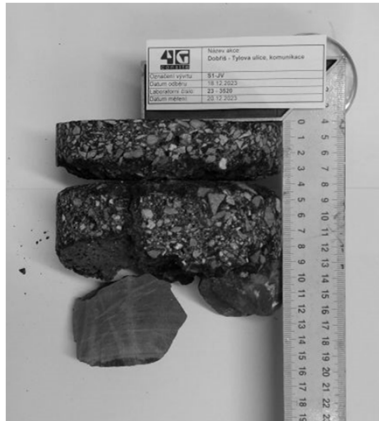
| označení vývrtu: <b>S1-JV</b> | | laboratorní číslo: 23-3520 | | průměr vývrtu: 150 mm |
|---|---|---|---|---|
| 1 | ACO (ABS) | 35 | max. zrno 8 mm | |
| 2 | ACL (ABS) | 57 | max. zrno 16x18 mm, možná OKS | |
