ODBORNÝ POSUDEK

**Metodiky posuzování staveb z hlediska výskytu obecně a zvláště
chráněných synantropních druhů živočichů**

5. MATEŘSKÁ ŠKOLA DOBŘÍŠ

Dva pavilony v areálu 5. Mateřské školy v Dobříši, Jeřábová č.p. 613, parc.č.st. 2238, k.ú. Dobříš.

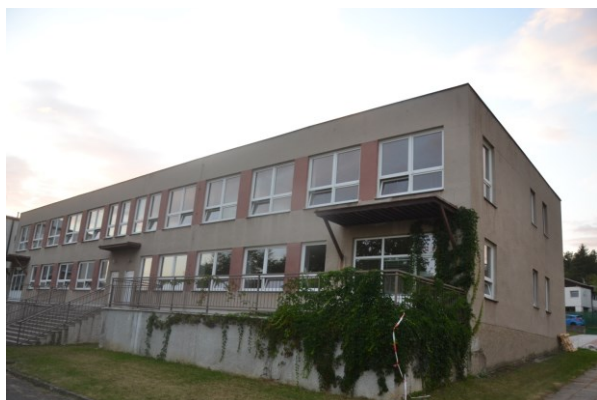
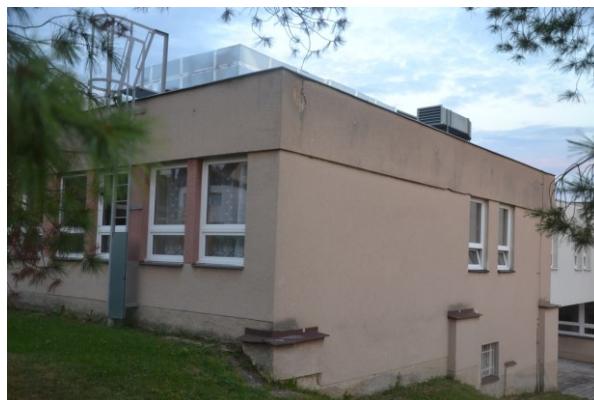
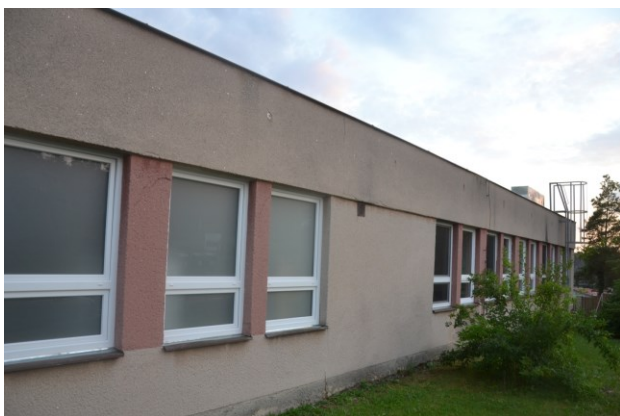
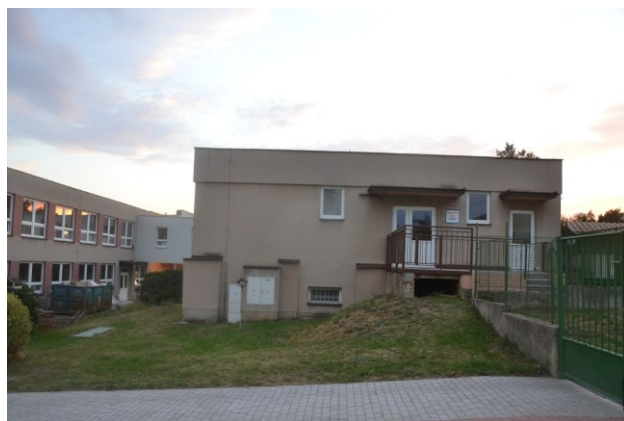
Oba pavilony 5. MŠ v Dobříši jsou podobného charakteru – omítnuté budovy s rovnými střechami, pavilon tříd je dvoupodlažní, hospodářský pavilon jednopodlažní (obr. úvod, 1 – 4). Pod střechou se nachází větrací otvory, které jsou na obou pavilonech na všech stěnách uzavřeny železnými mřížkami (obr. 5). Fasády jsou celistvé, omítnuté, bez zásadních poruch či prasklin vhodných pro štěrbinové druhy netopýrů. Jediný potenciál pro jejich úkryty lze předpokládat pod oplechováním.

Obr 1 - 4: Pavilon tříd a hospodářský pavilon 5. MŠ v Dobříši.

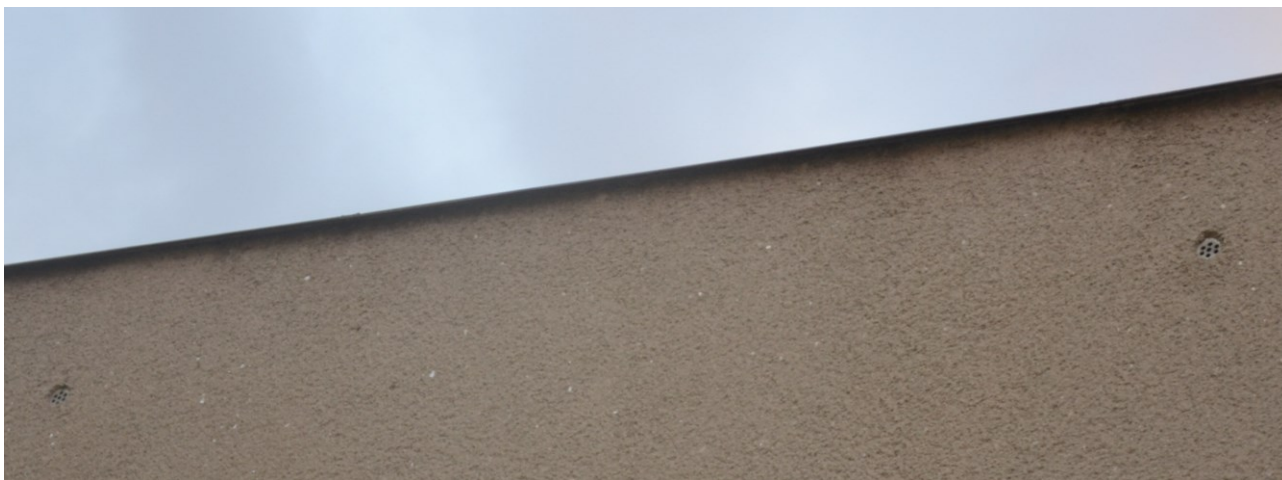
Obr 5: Větrací otvory jsou všude uzavřeny mřížkami.
