Akce: Zhodnocení nosné konstrukce objektu
5.mateřské školy Dobříš z hlediska
plánovaného přetížení konstrukce střechy
FVE panely

Objekt: Jeřábová 613
263 01 Dobříš
parc.č.st. 2238
k.ú. Dobříš [627968]

Stupeň: statické posouzení

Zakázka číslo: z24084

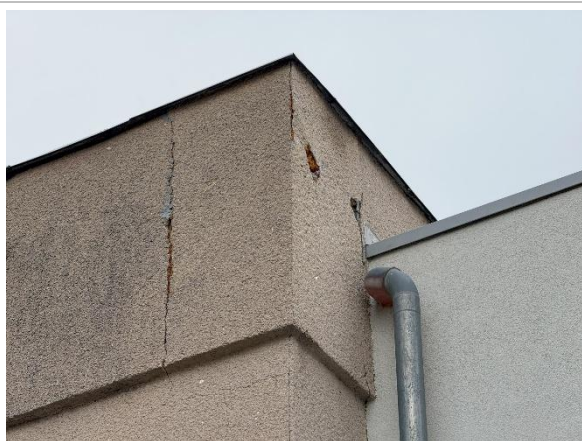
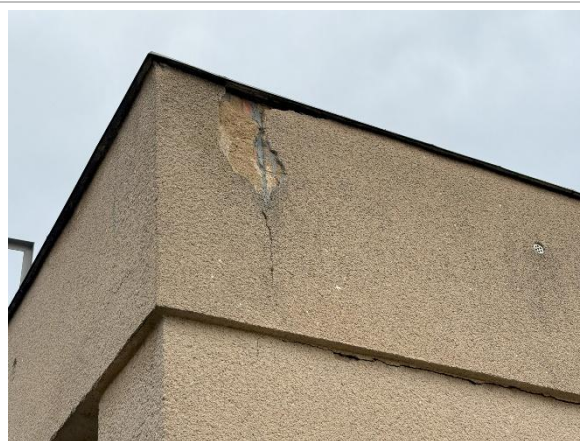
Poruchy byly zjištěny u atikových panelů. Mezi panely se prokreslily spáry, v rozích obou objektů došlo k výraznému prokreslení spár, viz Obr. 4, Obr. 5 a Obr. 6.

Obr. 4 Poruchy u atikových panelů v rozích objektu

Trhliny mezi atikovými panely a zejména v mezi panely v rozích objektů jsou pravděpodobně způsobeny objemovými změnami od teploty, kdy dochází k cyklickým pohybům desky skladby střechy a samotných atikových panelů. Plánované zateplení konstrukce objektu je účinné v omezení objemových změn konstrukce a z hlediska zjištěných poruch je jeho provedení doporučeno.

Po odstranění skladby střechy je nutné zkontrolovat stav kotevních prvků atikových panelů statikem a případně je dodatečně dokotvit.

V rámci realizace bude provedena kontrola kotvení atikových panelů. Nelze vyloučit poškození kotevních prvků panelů cyklickým namáháním způsobeným teplotní roztažností spádové vrstvy. V případě zjištění porušeného kotvení budou tyto panely dokotveny. Případné dodatečné kotvení bude realizováno pomocí ocelových L kotev propojujících obvodový průvlak a atikový panel. Kotvení bude realizováno pomocí chemicky vlepuvaných kotev. Schéma možného kotvení je naznačeno na Obr. 10. Je možné uvažovat ocelový úhelník L 200 x 150 x 10 mm délky 250 mm kotvený do atikového panelu i horního líce průvlaku vždy dvojicí vhodných chemicky vlepuvaných kotev (předpoklad M16). Uvažuji nutnost použití dvou kotevních úhelníků na atikový panel.

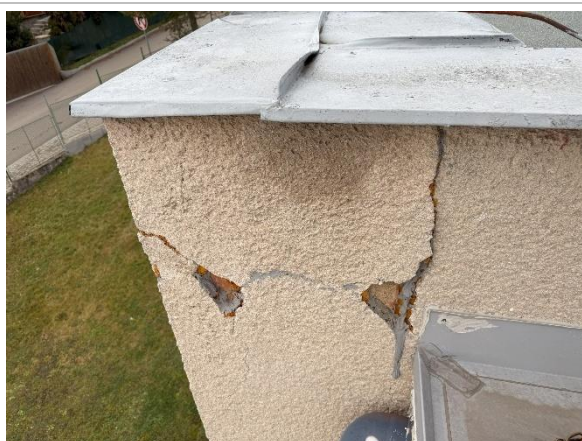
Obr. 5 Poruchy u atikových panelů v rozích objektu

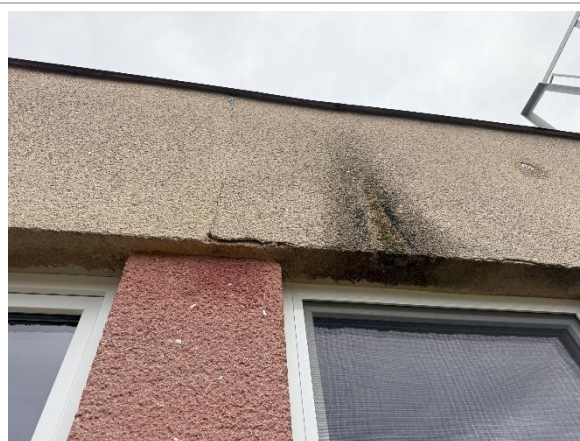
Obr. 6 Trhliny mezi atikovými panely, zatékání

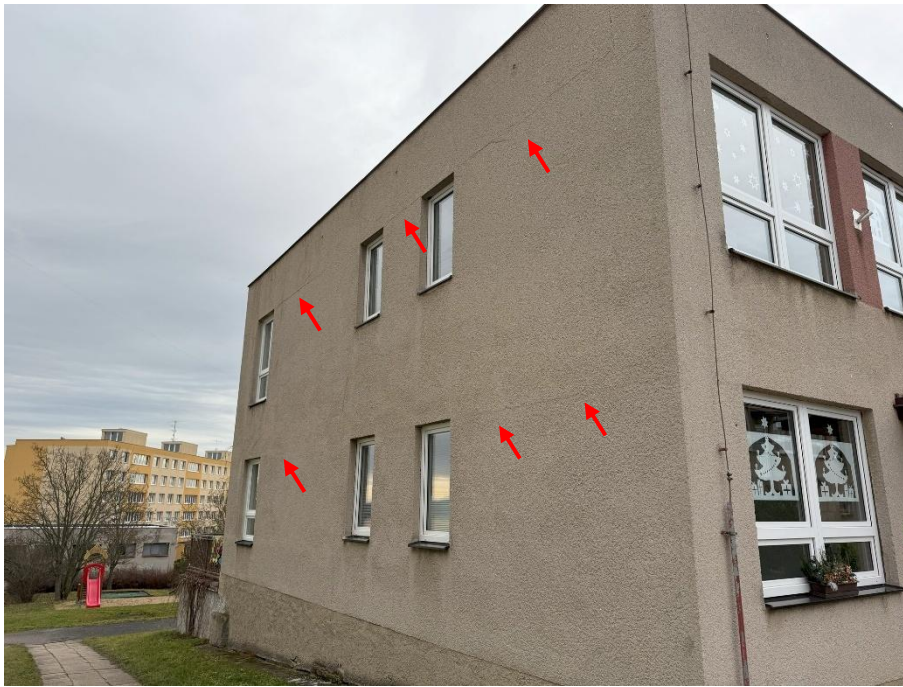
Na Obr. 9 jsou prokreslené trhliny v úrovni spodního líce atikových a parapetních panelů východního štítu jižního objektu.

Obr. 9 Trhliny štítové stěny – prokreslené atikové a parapetní panely
