Lipíže – Regenerace stávajících zdrojů L5 a L6

Parcela č. 1876/1, katastrální území Dobříš

D. TECHNICKÁ ZPRÁVA

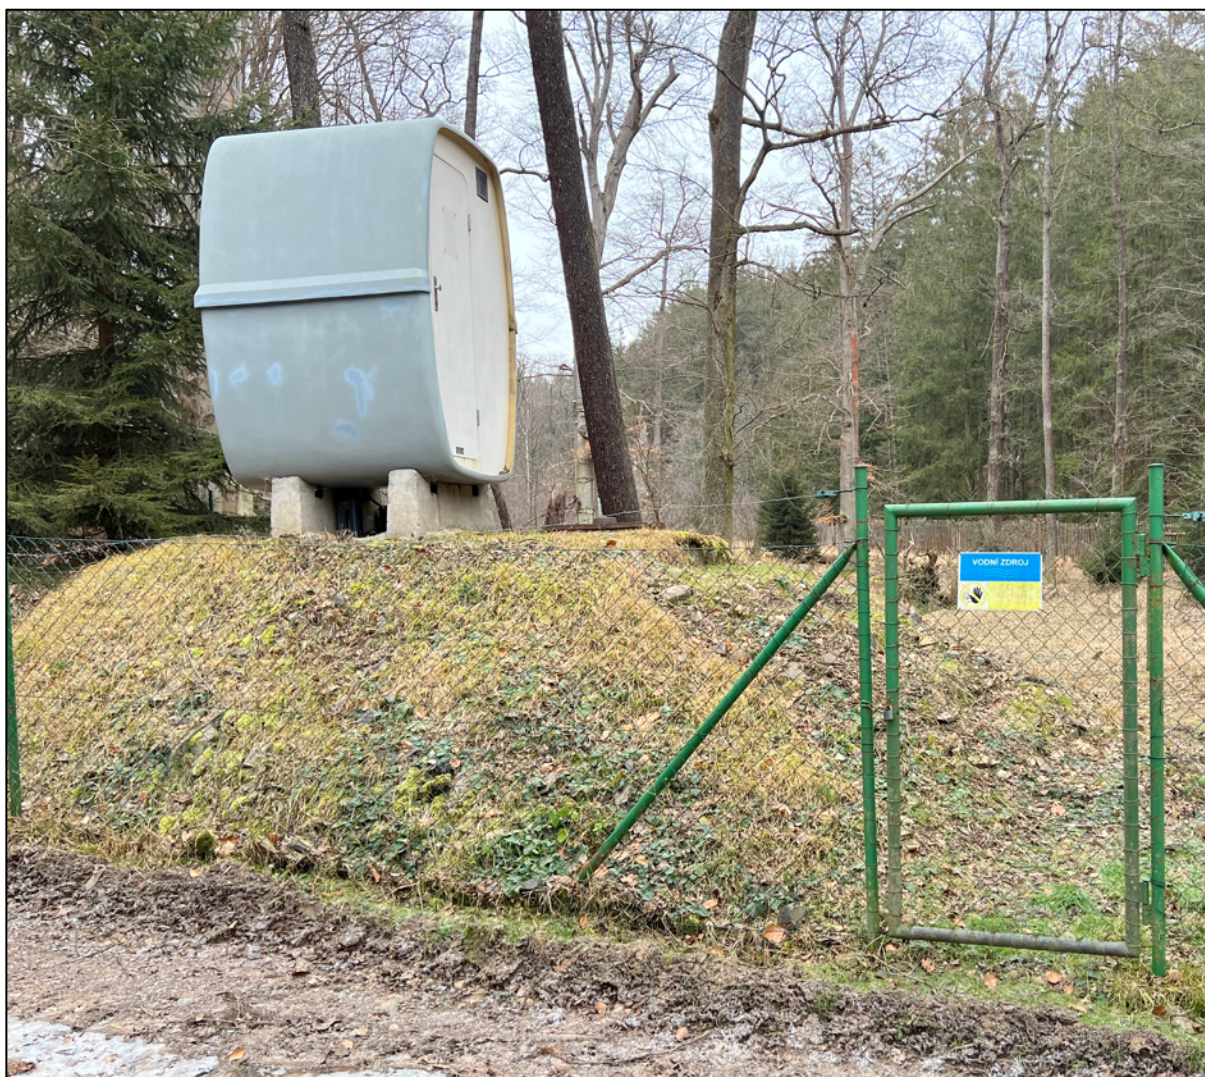
Vrt L5

Zhlaví vrtu: Betonová šachtice + oplocený vodárenský pozemek

Výstroj: Ocelová chránička d273mm, pažnice HDPE d225x12,5mm

Hloubka: -61,1 m (měřeno od poklopu betonové šachtice)

Obrázek 1: Jímací zdroj L-5, stávající stav

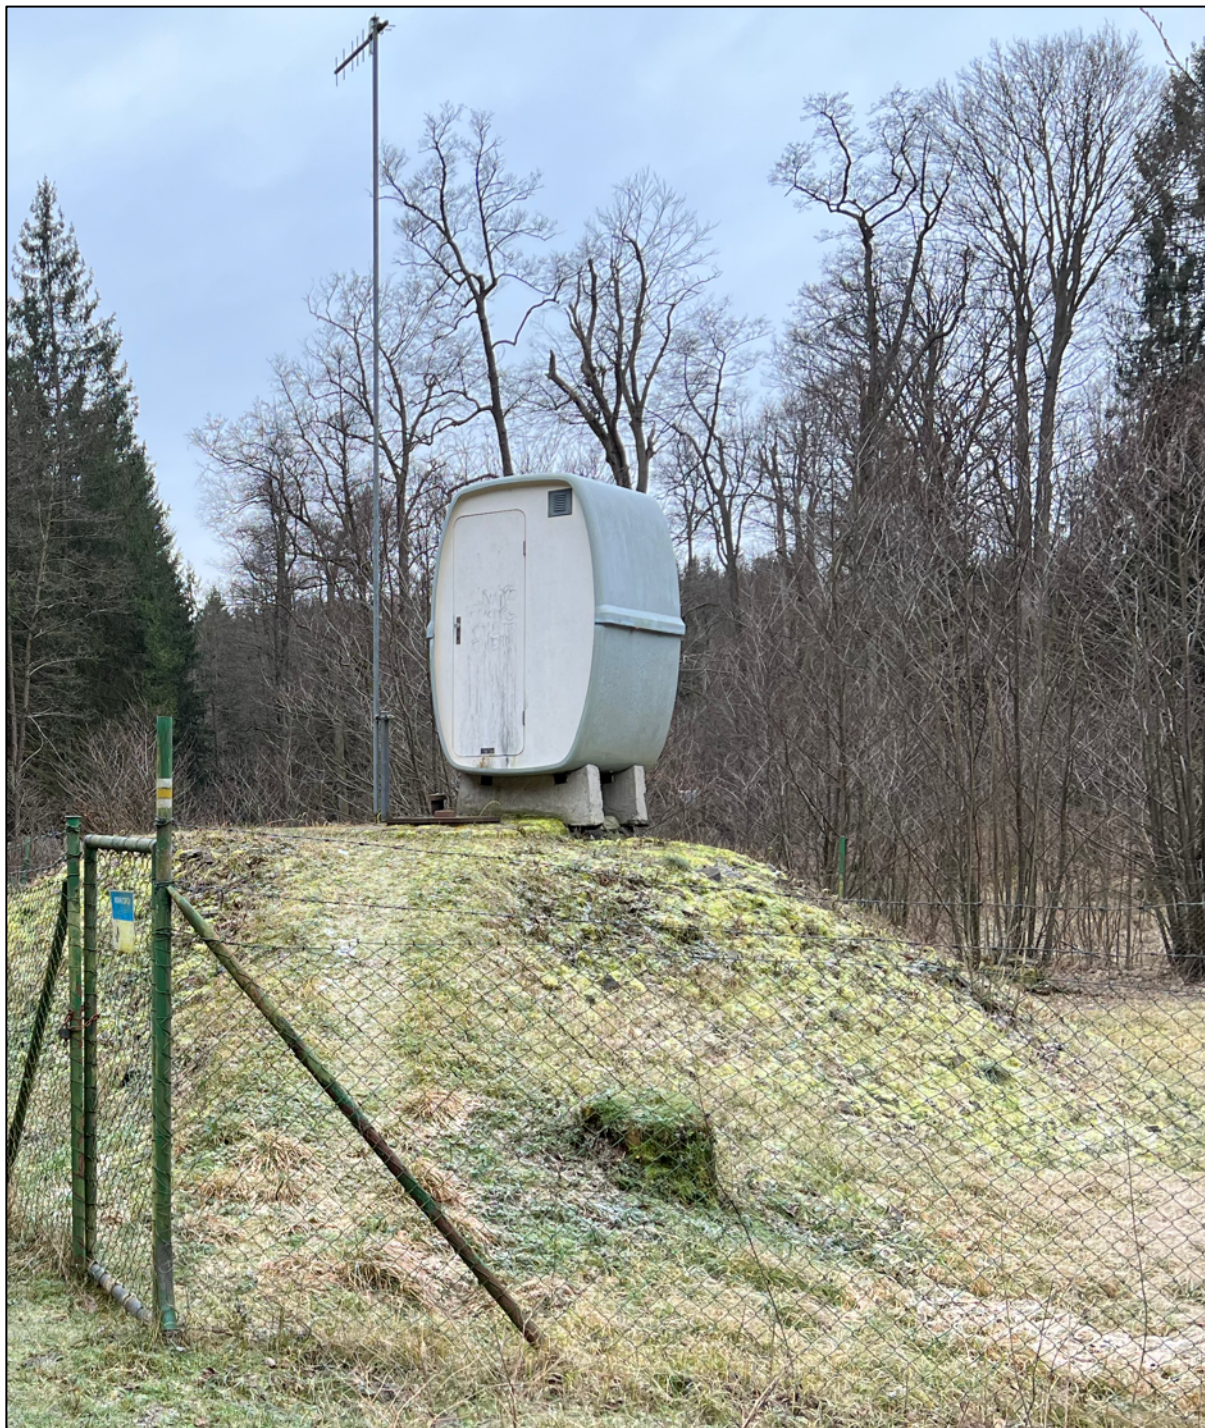
Vrt L6

Zhlaví vrtu: Betonová šachtice + oplocený vodárenský pozemek

Výstroj: Ocelová chránička d273mm, pažnice HDPE d225x12,5mm

Hloubka: -45,6 m (měřeno od poklopu betonové šachtice)

Obrázek 2: Jímací objekt L-6, stávající stav
